Warum beschlagen meine Scheiben?

Kondensation auf Wärmedämm-Isolierglas

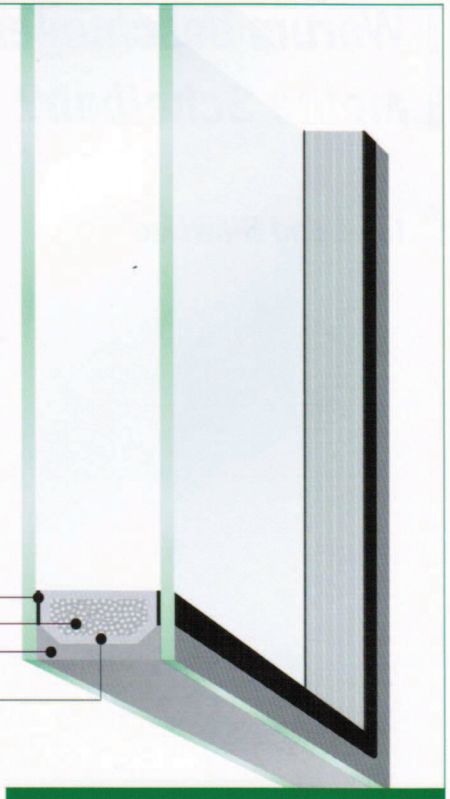
Butyl
Trockenmittel
Sekundärdichtung
Abstandhalter

Schematischer Aufbau von Zweifach-Isolierglas

Etwas höher ist die Kondensationsneigung am Scheibenrand. Dafür ist der Abstandhalter aus Aluminium im Isolierglas verantwortlich. Er dämmt viel weniger als das Isolierglas selbst und wirkt daher wie eine Wärmebrücke. Um diesen Effekt zu verringern, gibt es Wärmedämm-Isoliergläser auch mit ‚Warm-Edge-Randverbund‘ – Abstandhaltern aus Materialien, die deutlich weniger Wärme leiten als Aluminium. Dabei gibt es verschiedene Möglichkeiten. Fragen Sie einfach Ihren Glasfachmann.
